Chabolas Zona Industrial Arrecife

Gobierno de Canarias Consejería de Medioambiente y Ordenación Territorial	Actualización del Censo de Vertidos desde Tierra al Mar en Canarias	CIVICA Civica Ingenieros S.L.
	Isla de Lanzarote Municipio de Arrecife	Diciembre 2007	LZAC06

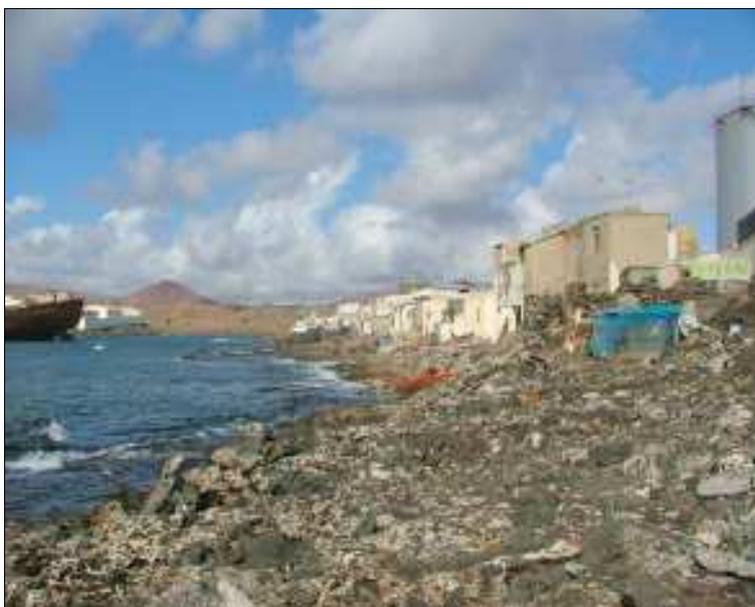
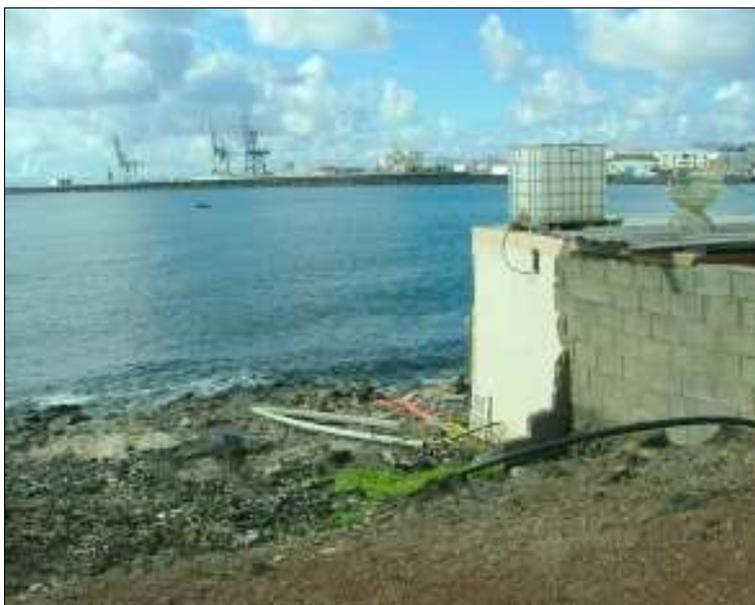
Las conducciones de vertido parten desde cada una de las viviendas que forman un pequeño núcleo de chabolas situado en la zona industrial de Arrecife, en las proximidades de las instalaciones de DISA.
Las conducciones aparecen dispuestas sobre la plataforma rocosa introduciéndose unos pocos metros en el mar.

Estado General

Malo

El núcleo de chabolas lo componen aproximadamente unas diez viviendas, cada una de las cuales mostraba una conducción de desagüe propia.

Algunas de las conducciones presentaban un significativo grado de deterioro y, en algunos casos, era visible la acumulación de residuos en su entorno llegando incluso a apreciarse malos olores.
