Vertido en zona comercial 1

Puerto de la Luz y de Las Palmas

| | <b>Gobierno de Canarias</b><br>Consejería de Medioambiente<br>y Ordenación Territorial | <b>Actualización del Censo de Vertidos<br/> desde Tierra al Mar en Canarias</b> | <br>Cívica Ingenieros S.L. |
| | <b>Isla de Gran Canaria</b><br><b>Municipio de Las Palmas de Gran Canaria</b> | <b>Octubre<br/> 2008</b> | <b>GCLP08</b> |

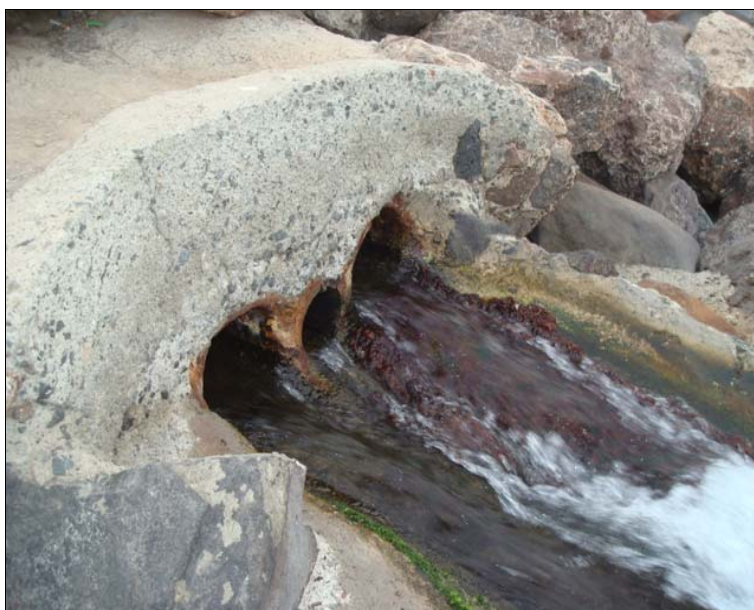
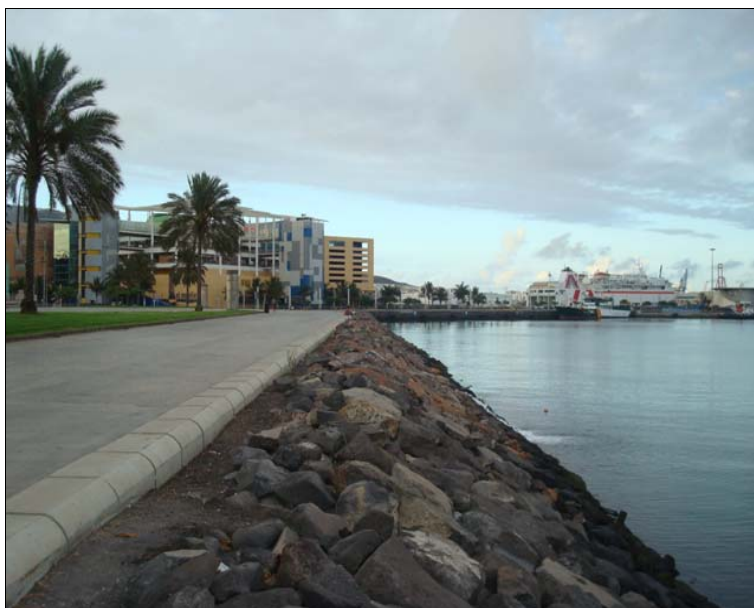
## 6.- Imágenes del vertido

Escollera próxima al centro comercial del puerto

Conducción de desagüe

Hormigón

Bueno

Planta desaladora

Salmuera

No apreciable

El vertido parece ser de una desaladora de agua de mar.
