Chabolas Zona Industrial Arrecife

Gobierno de Canarias Consejería de Medioambiente y Ordenación Territorial	Actualización del Censo de Vertidos desde Tierra al Mar en Canarias	CIVICA Civica Ingenieros S.L.
	Isla de Lanzarote Municipio de Arrecife	Diciembre 2007	LZAC06

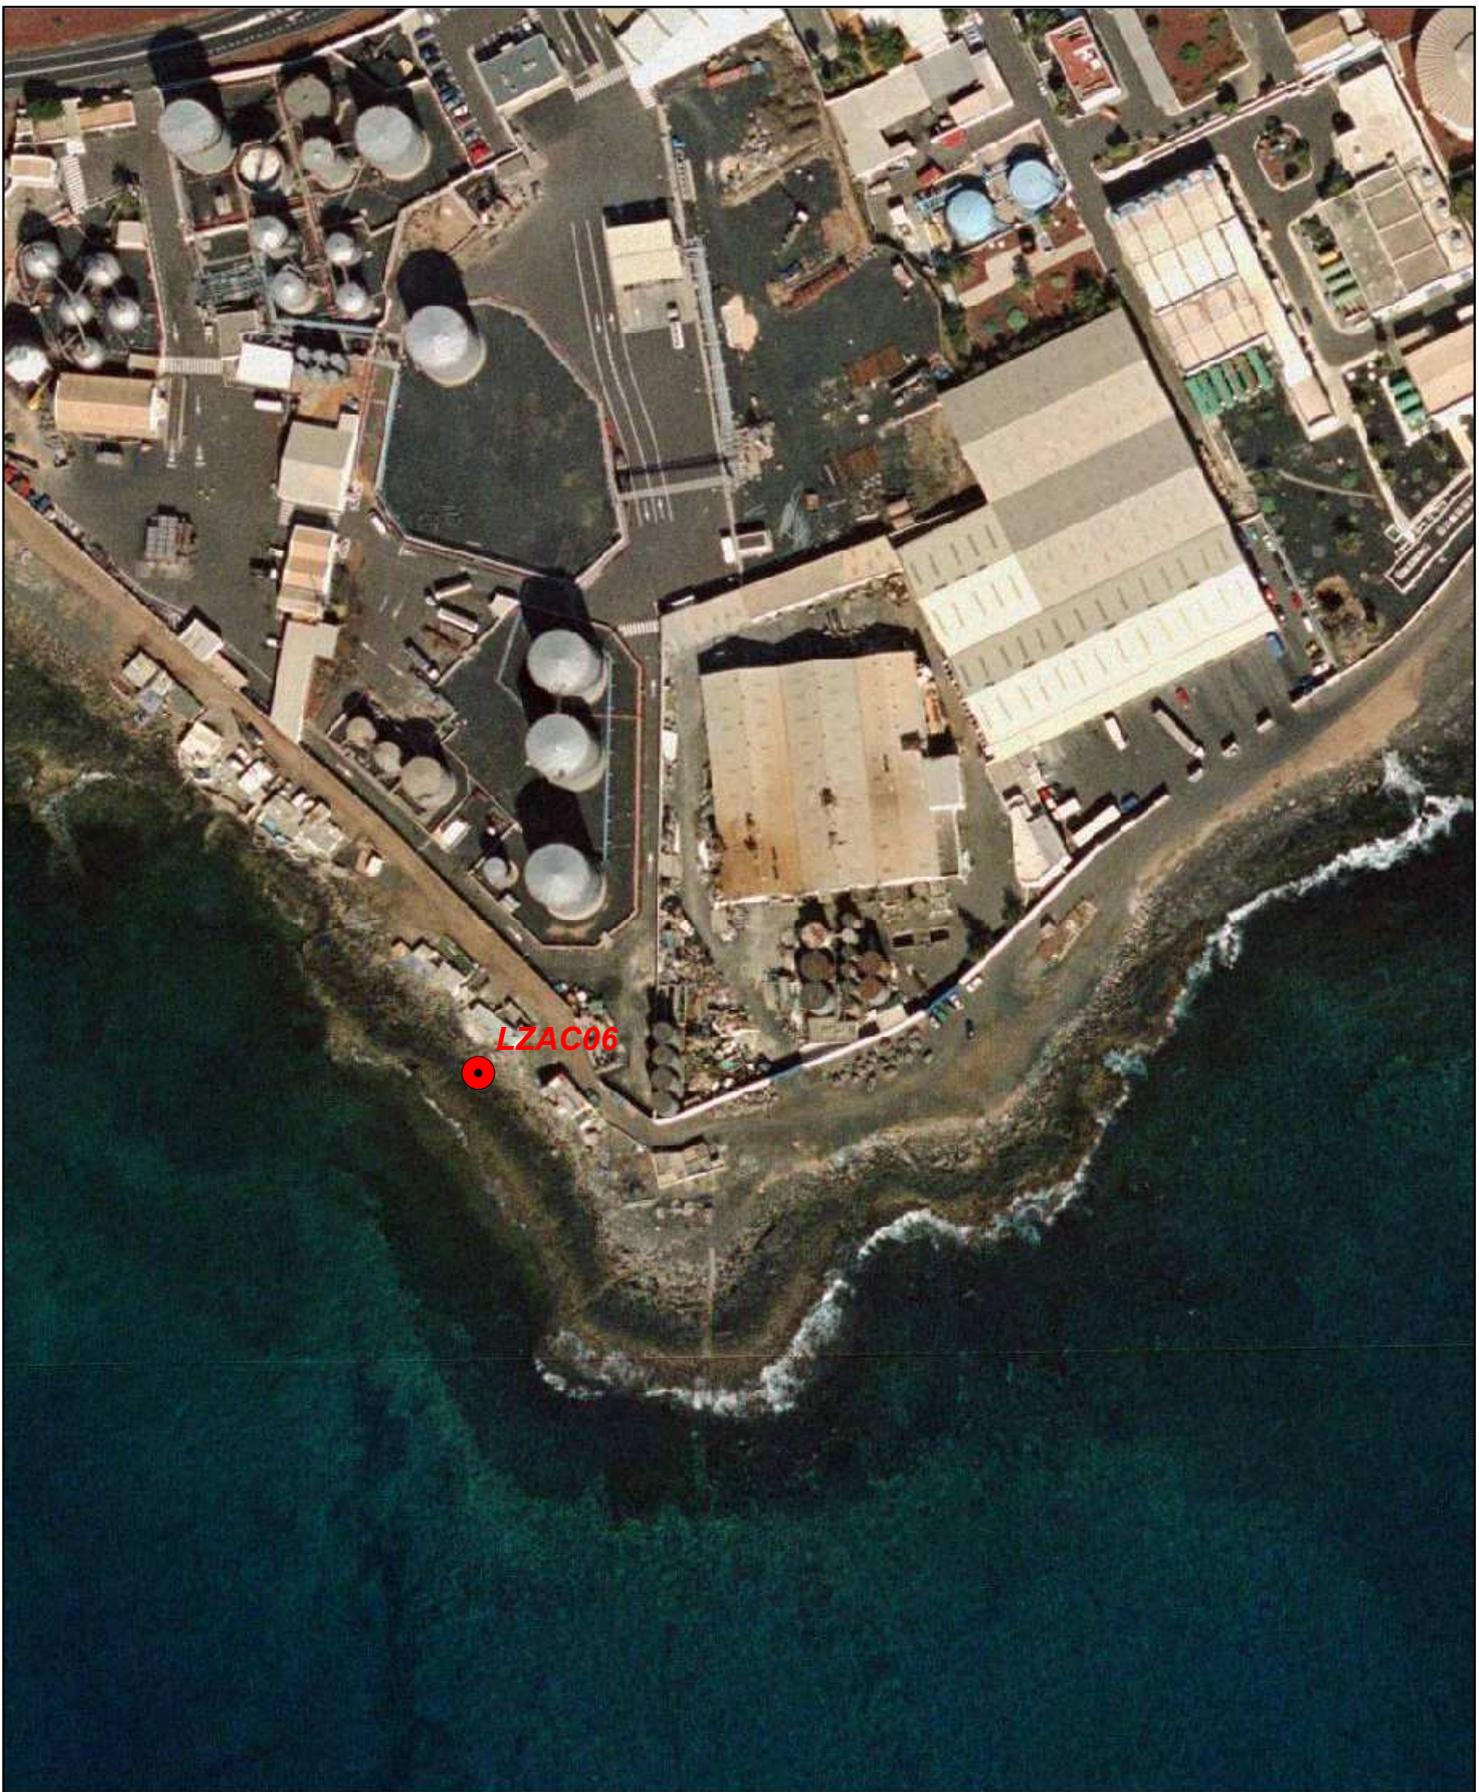
Localización	Denominación del vertido
Ensenada de los mármoles	Chabolas Zona Industrial Arrecife

Algunas de las conducciones presentaban un significativo grado de deterioro y, en algunos casos, era visible la acumulación de residuos en su entorno llegando incluso a apreciarse malos olores.
