Denominación del vertido

IPFP Marítimo Pesquero

Gobierno de Canarias Consejería de Medioambiente y Ordenación Territorial	Actualización del Censo de Vertidos desde Tierra al Mar en Canarias

Isla de Lanzarote Municipio de Arrecife	Diciembre 2007	LZAC09

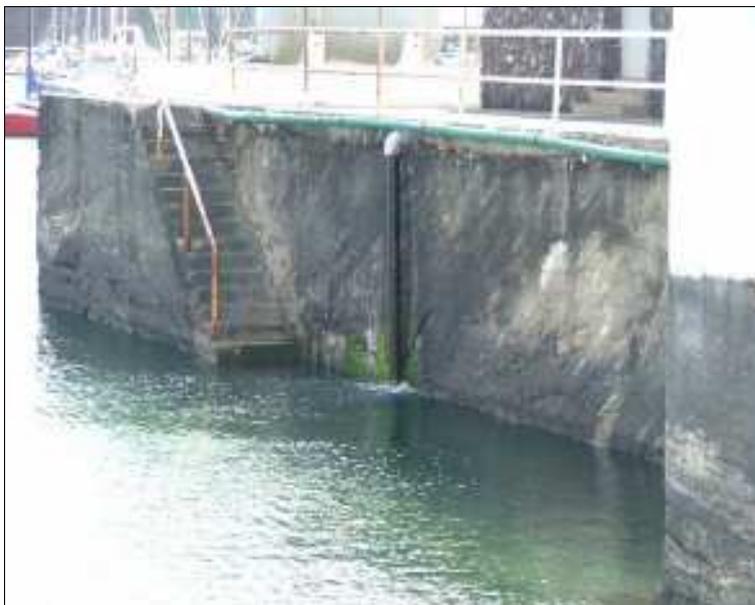
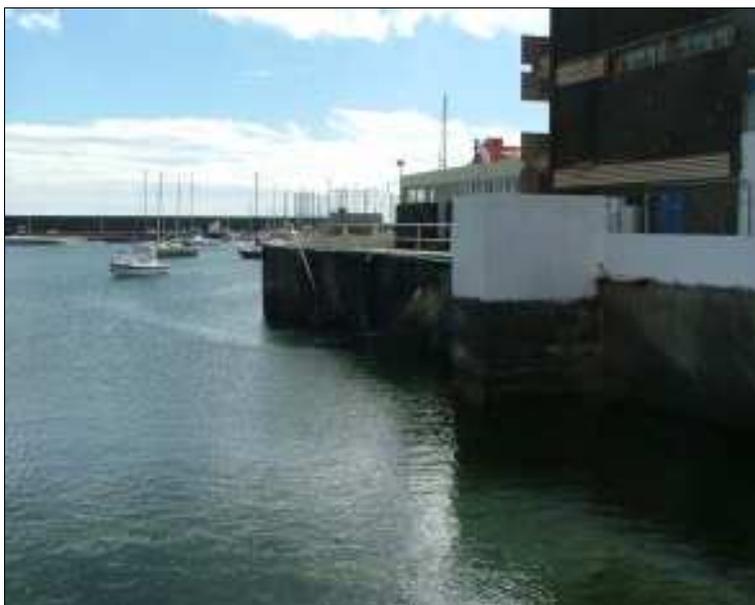
6.- Imágenes del vertido

El vertido tiene lugar en el interior del muelle de Puerto Naos

Estado General

Bueno

En el momento de la visita se estaba produciendo vertido a través de la conducción.
